# 《崩落法面の復旧工事》

工事名：ま交鹿み第 K-K-2 号  
鹿島城山公園法面復旧工事

発注者：鹿嶋市 建設部 みどり推進課

施工場所：鹿嶋市城山地区内

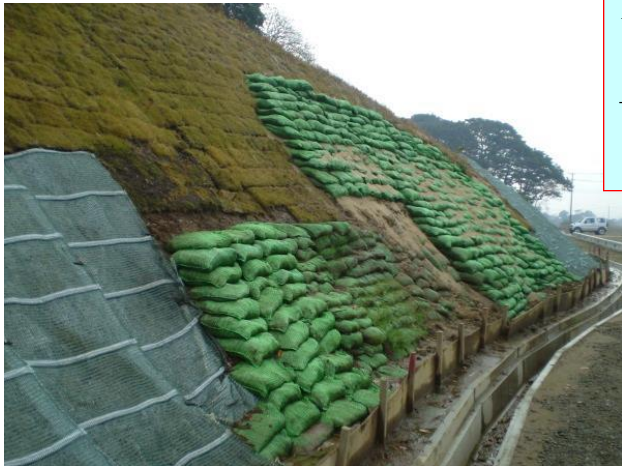
★ 施工前 ★  
土のう袋を積重ねて、  
これ以上の崩落を防ぐ  
— のり面勾配 —  
(1 : 0.8~1.0)

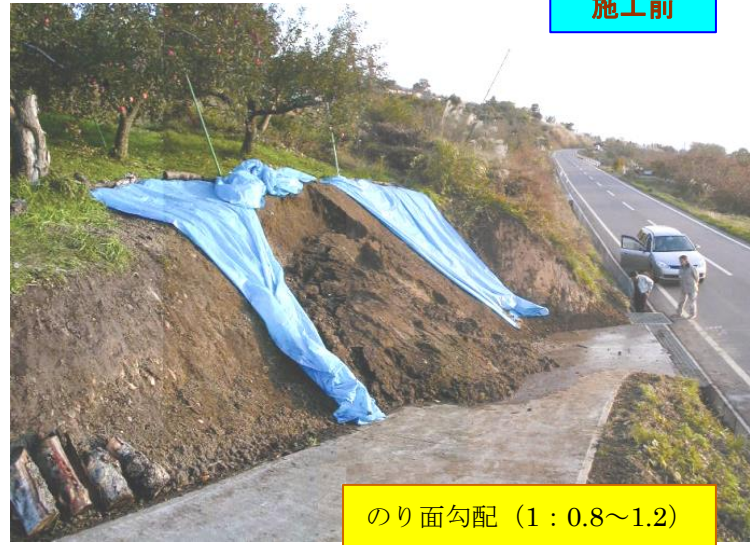
施工前

のり面勾配 (1 : 0.8~1.2)

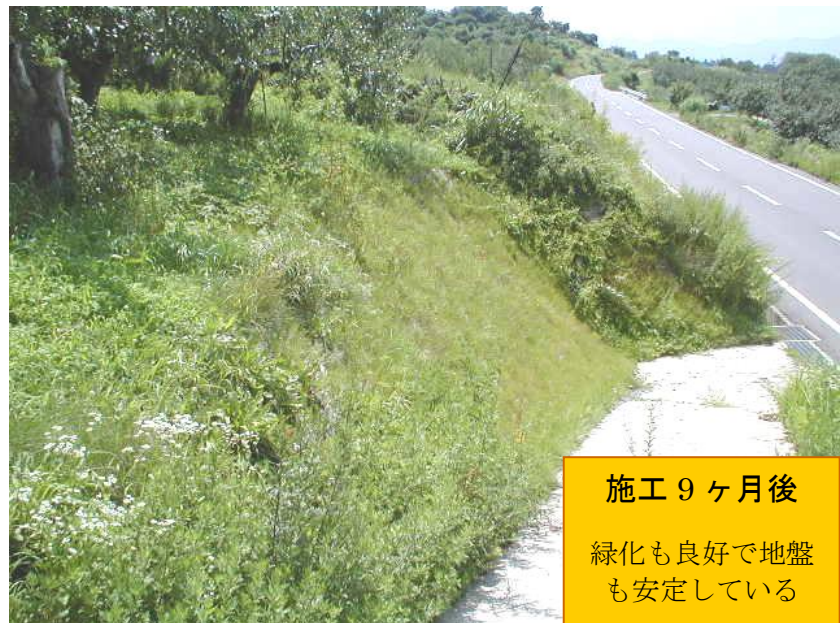
施工9ヶ月後

緑化も良好で地盤も安定している

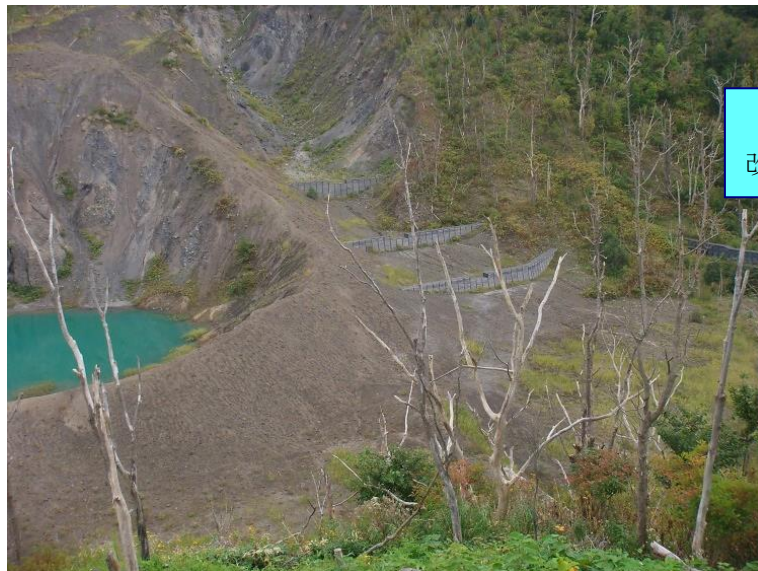
◆ 施工6年後 ◆

改良地盤は、安定している

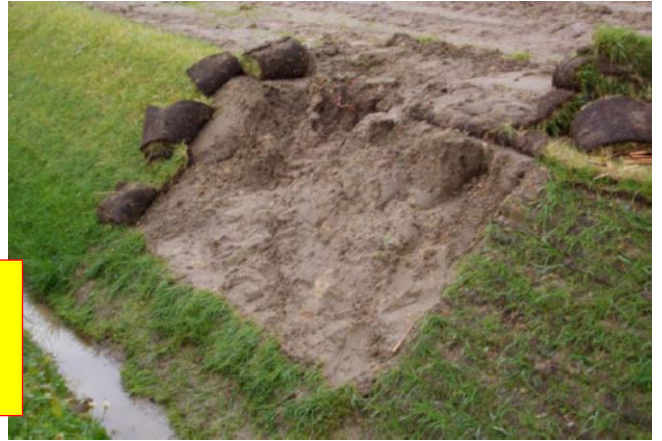
★ 施工前 ★

— のり面勾配 —  
(1:1)

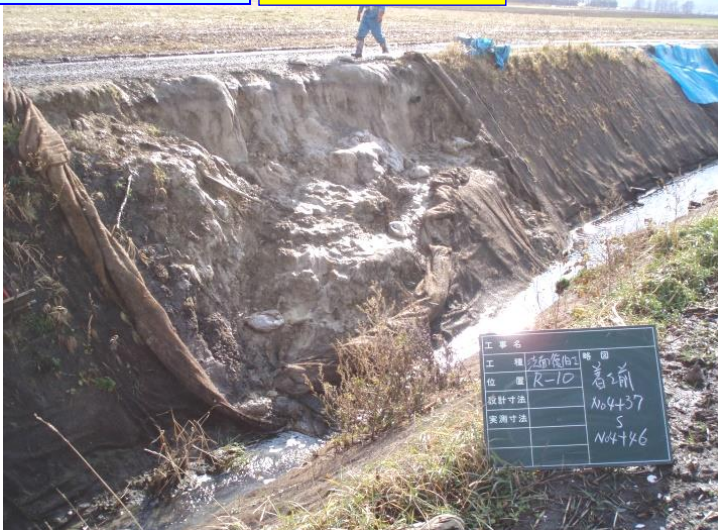
## ★施工前★

のり面勾配 (1:1)

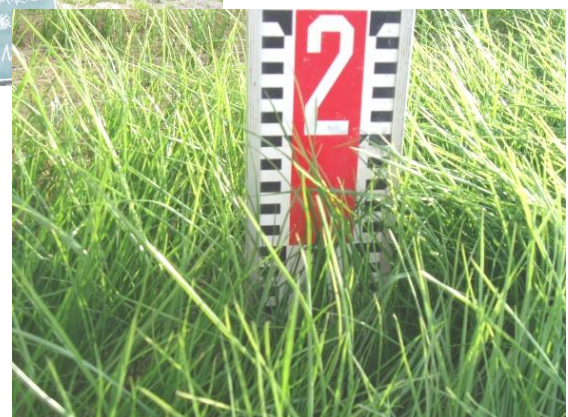
## ★施工6ヶ月後★

植生良好 崩落もなし
