史跡保存整備事業《堀底盤の改良》

工事名：国補 小田城跡復元整備工事
発注者：つくば市 教育委員会
施工場所：茨城県つくば市小田地内

史跡保存整備事業《池の底盤の改良》

工事名：無量光院跡保存整備工事

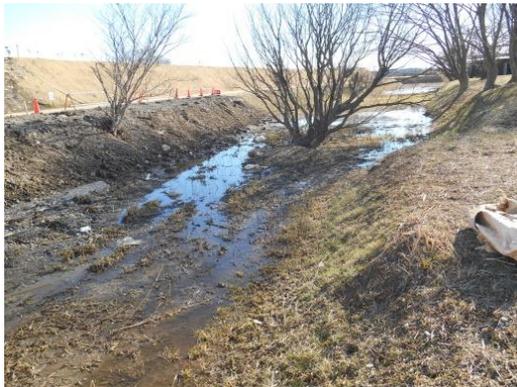
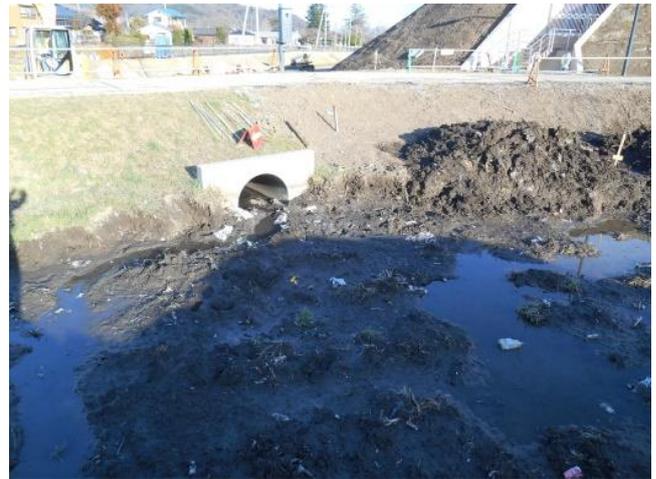
★★施工前★★

現場は湧水が多く、重機の作業は困難な状態

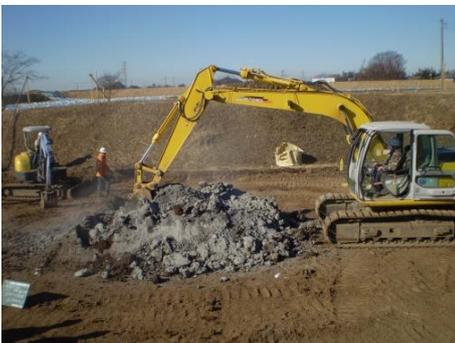
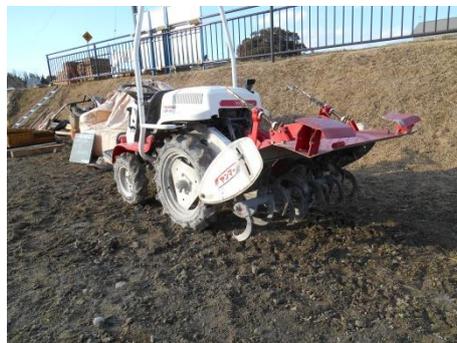
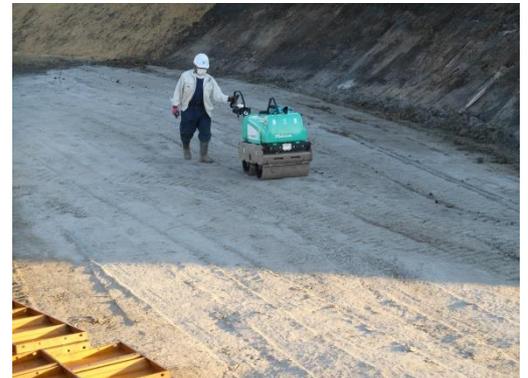
バックホウやトラクターによる攪拌

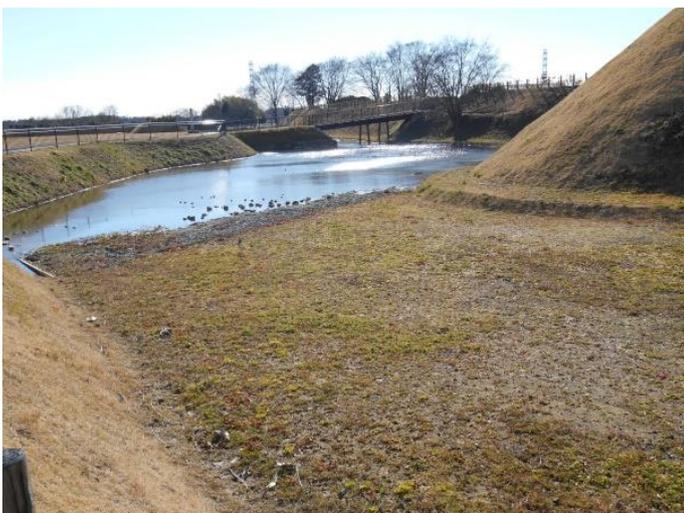
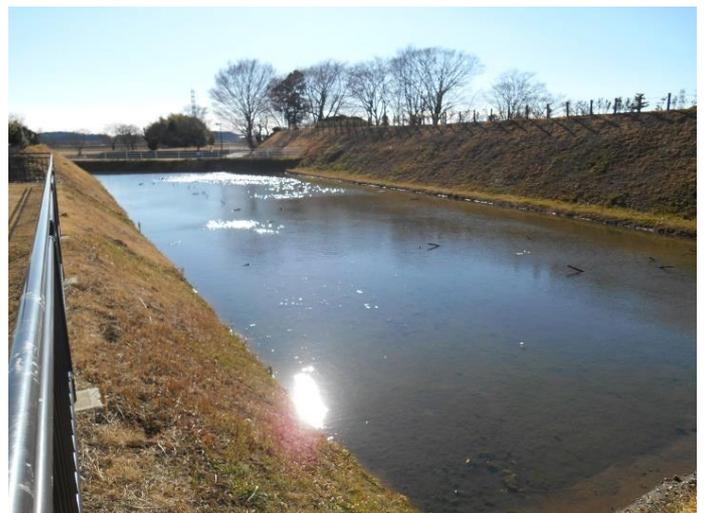
★★施工後★★

水のはっている堀底盤部分でも人の歩行は十分可能、

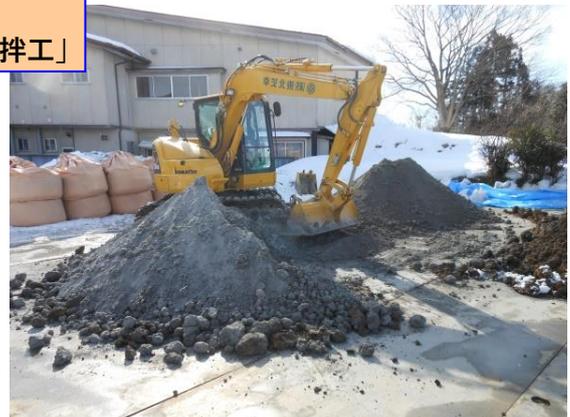
「パルコート
散布・攪拌工」

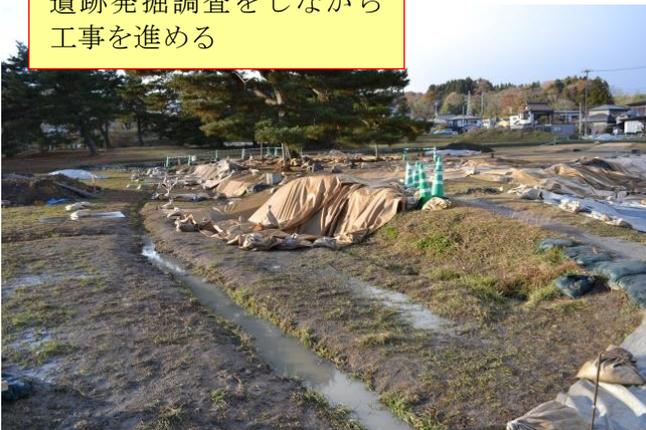
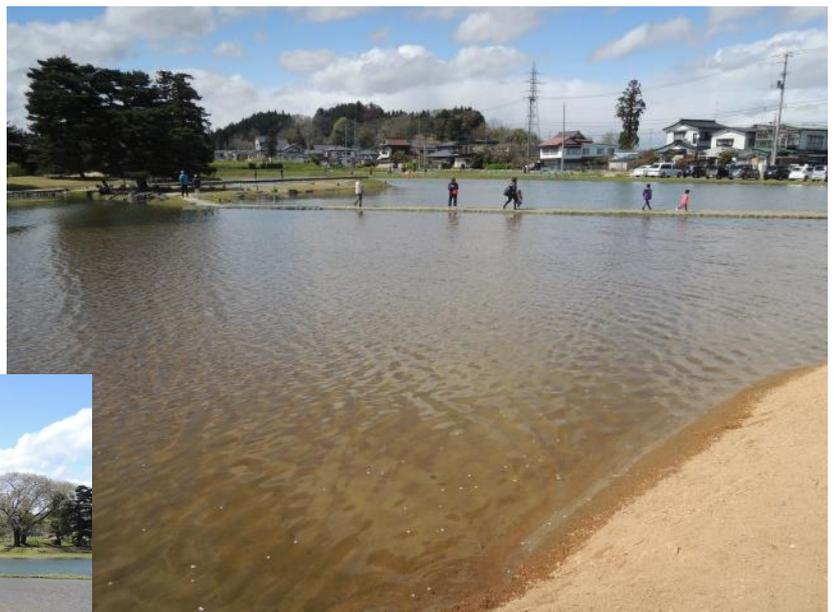
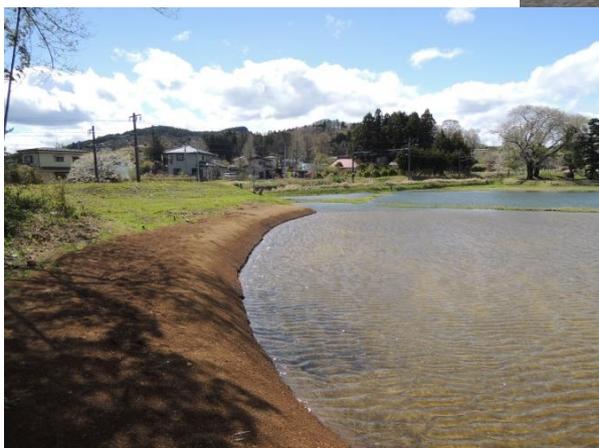
遺跡発掘調査をしながら
工事を進める

池に水を張った状態でも、パルコート
改良の底盤・護岸は安定している

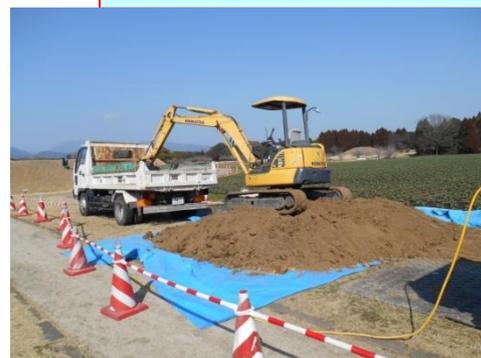
★攪拌工★

バックホウにて改良土の色が均一になるまで良く攪拌。パルコートは、離れた場所で攪拌・混合

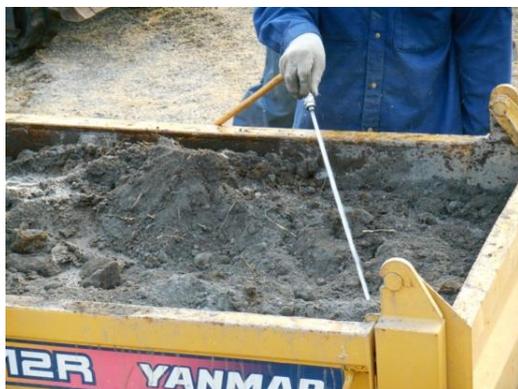
★散水する★

パルコート混合土は、乾燥状態にあるため散水する。
散水量の目安は、4～10%程度です。

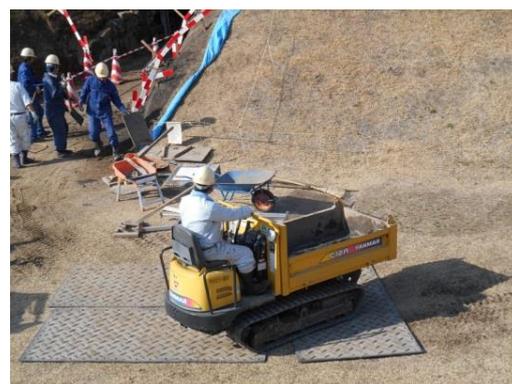
★改良土の運搬★

キャリアダンプで運搬

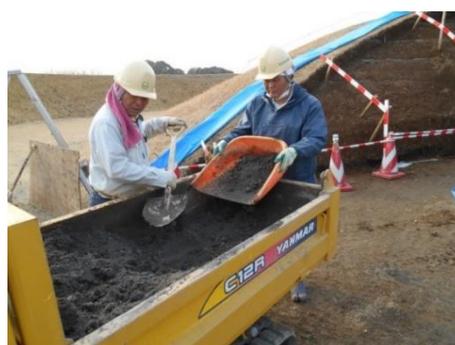
人力で改良土を運びました。人力で転圧。転圧も充分をお願いします。

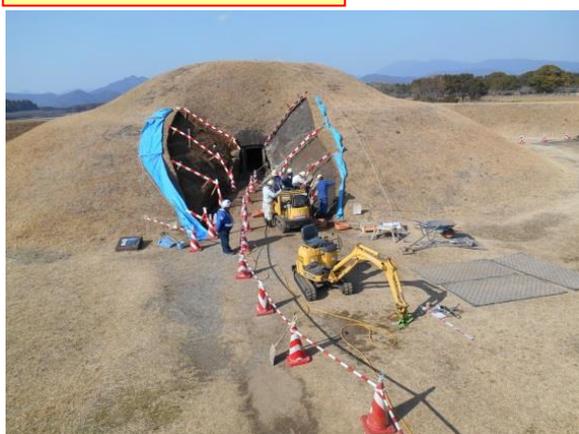
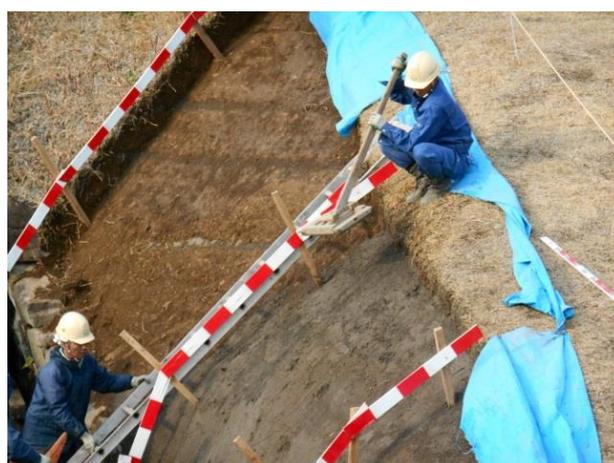
固化状態も非常良い

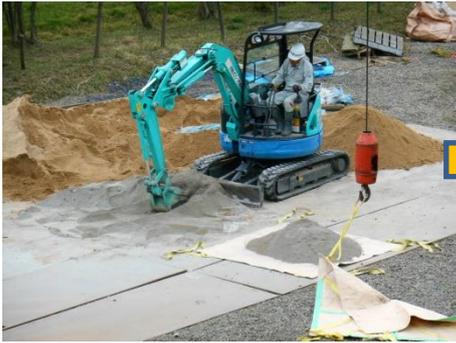
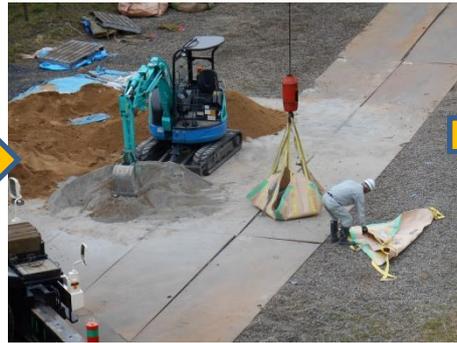
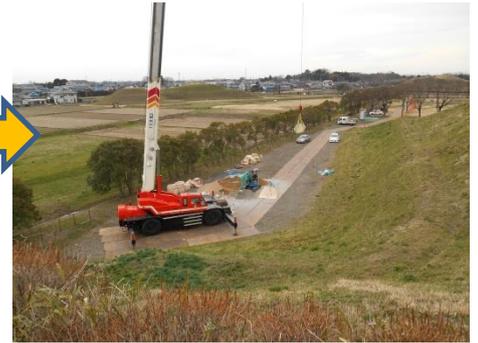
施工状況

パルコート混合は、古墳の裾野で混合し、大型クレーンにて搬入

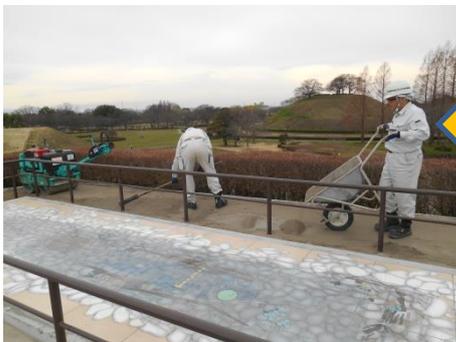
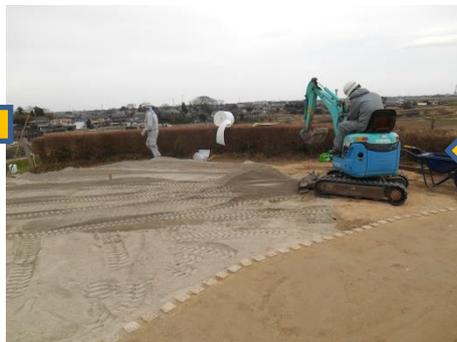
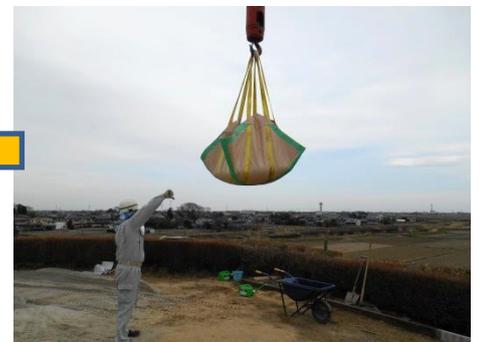
バックホウやレーキにて、パルコート改良土を敷き均す。

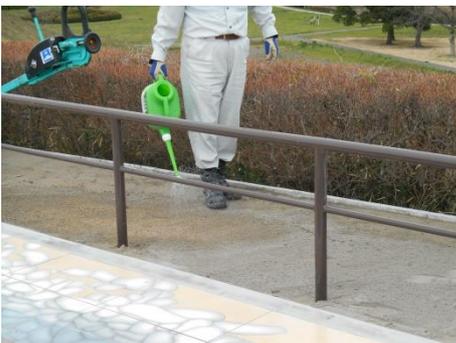
パルコート改良土に散水

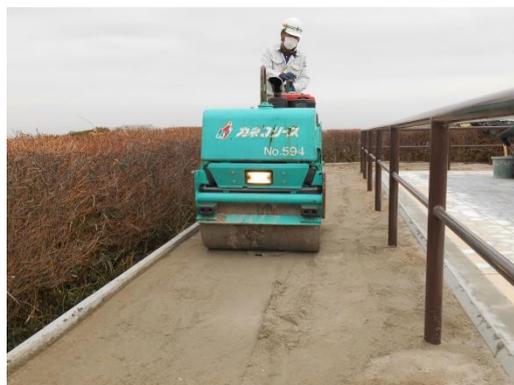
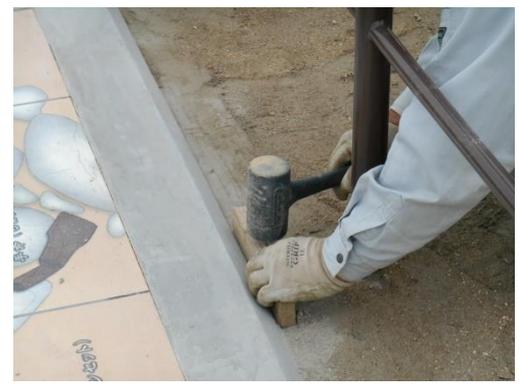
転圧状況

コンクリートの際も人力でしっかり転圧

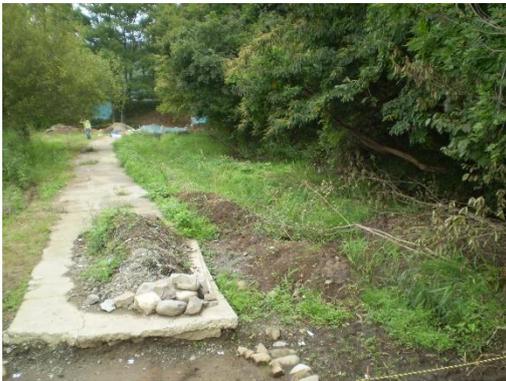
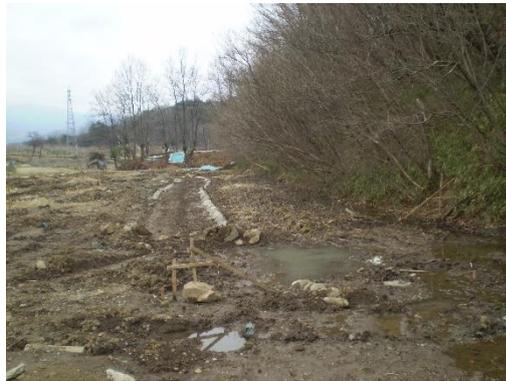
★★施工前★★

現場は湧水が多く、重機の作業は困難な状態

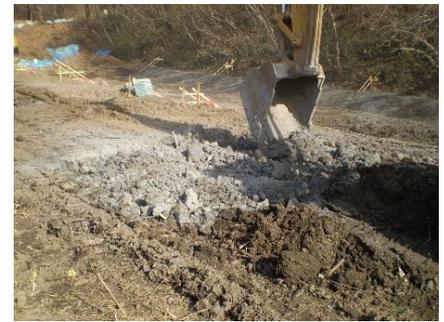
バックホウによる攪拌

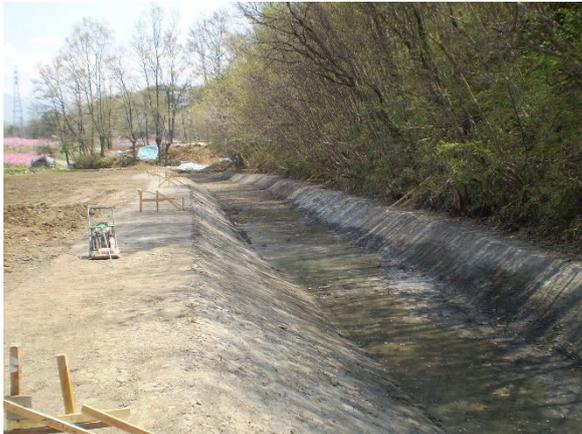
★★施工後★★

水のはっている池底盤部分でも人の歩行は十分可能、

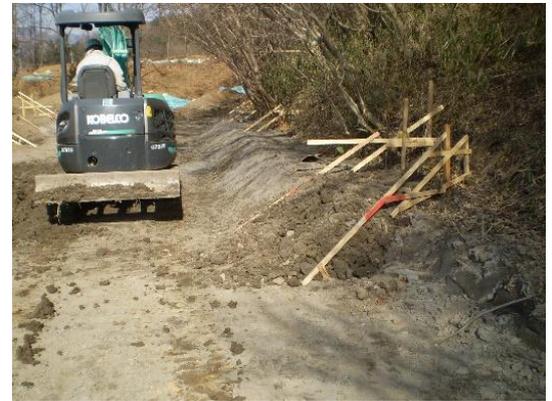
0.25m³クラスのバックホウにて作業を進める。
改良直後にバックホウが乗れるので作業の進行が早い。

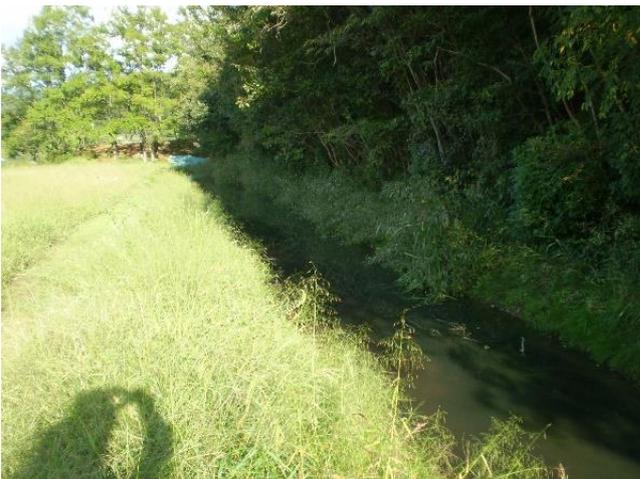
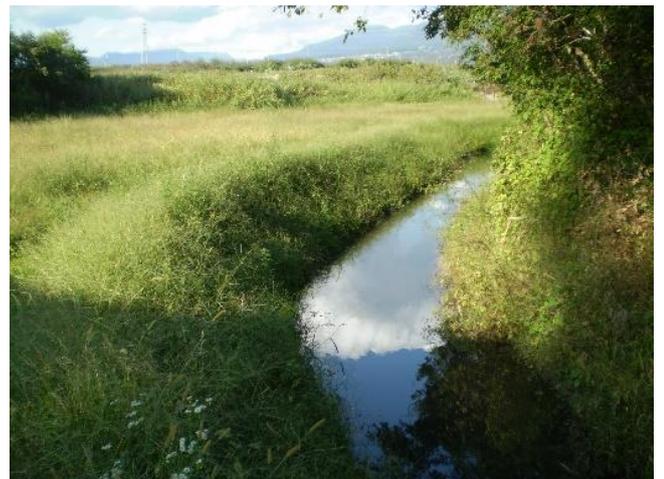
★★施工1年後★★

池水はきれいな状態を保つ。魚への影響もない。
のり面も安定している緑化も良好

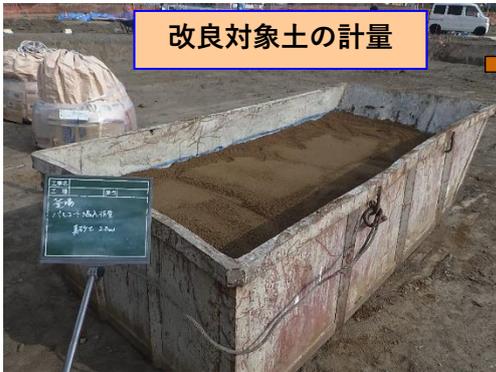
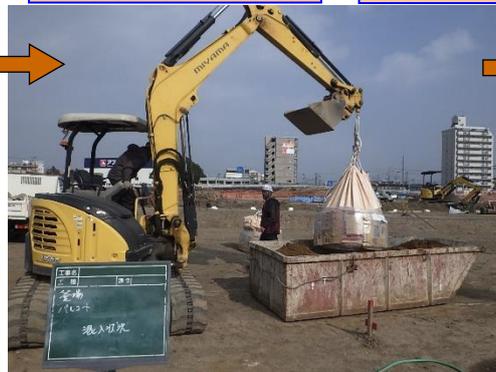
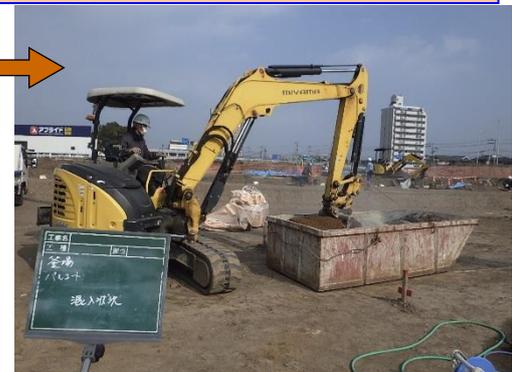
改良対象土の計量

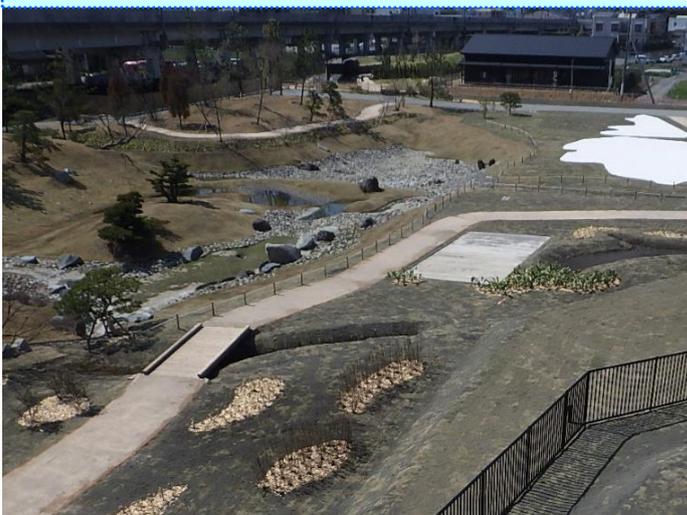
★施工完了★

パルコート改良土の色（グレー色）も元の土の色に戻っている
